## Basilika St. Martin und Oswald in Weingarten

### Schadens- und Maßnahmenkartierung, Architektenleistung LPH 5-8

## strebewerk.

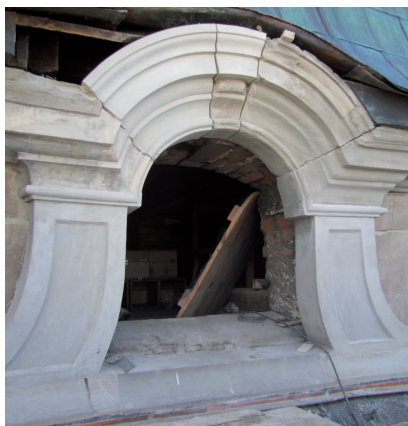
Steinaustausch an Fenster unter Turmhelm

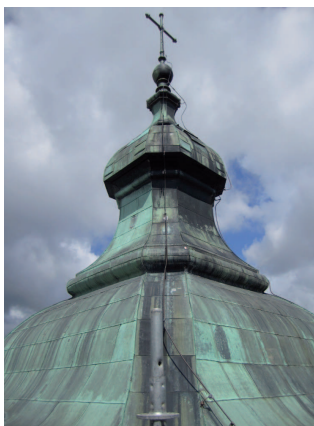
Instandgesetzte barocke Kupferhaut

**Klempner:** Planung der Instandsetzung der barocken Kupferindeckung des Turmhelms, der Überarbeitung und Ergänzung der Gesimseindeckung und der Ertüchtigung der Fenstersimse.

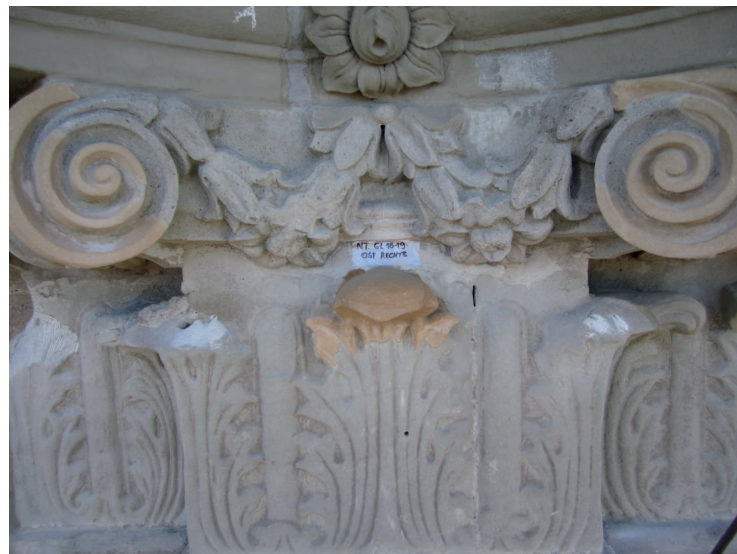
Kapitell während den Konservierungsarbeiten

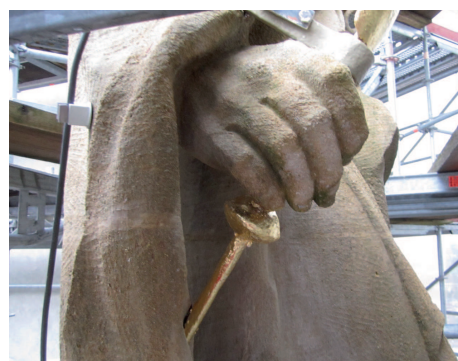
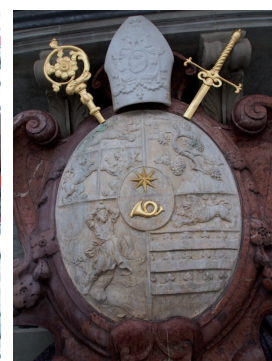
Neuvergoldung der Insignie Patronatsfigur und Instandgesetztes Marmormedaillon

**Metallrestaurator:** Planung und Abstimmung der Restaurierung der größtenteils bauzeitlichen Zierelemente, Instandsetzung von Vergoldungen und farbigen Fassungen.

**Marmormedaillon:** Konzeptentwicklung zur Restaurierung und sorgfältigen Reinigung mit unterschiedlichen Technologien.
