## Schiller- und Pestalozzischule in Backnang

### Schadens- und Maßnahmenkartierung Naturstein

**Schadens- und Maßnahmenkartierung**  
Schiller- und Pestalozzischule  
Bahnhofstr. 3, 71522 Backnang  
Mai - Juli 2013  
Auftraggeber: Stadt Backnang

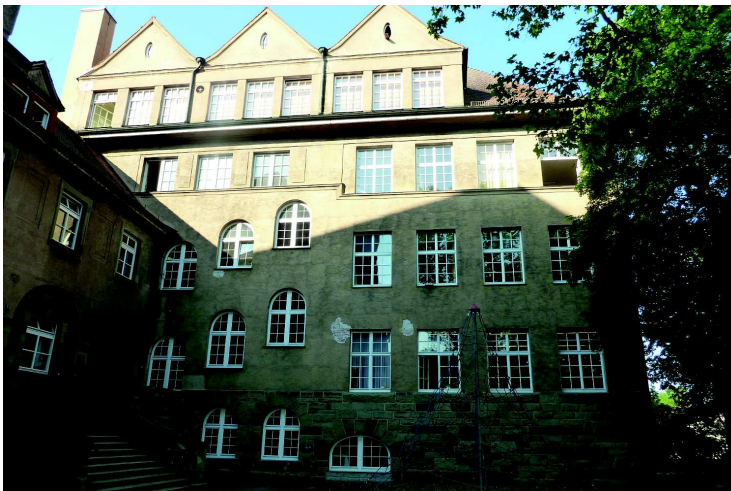
Die Schillerschule und der Verbindungsbau sind ebenfalls im Erdgeschoss, an der Schillerschule durch die Hanglage bedingt auch im Untergeschoss, aus Natursteinmauerwerk mit gelbem und rotem Sandstein als Rustikamauerwerk ausgeführt. Der Schilfsandstein weist stärkere Schäden auf, insbesondere an der Westfassade, die durch ihre Exposition der Witterung stärker ausgesetzt ist.

Nordwestansicht der Schillerschule

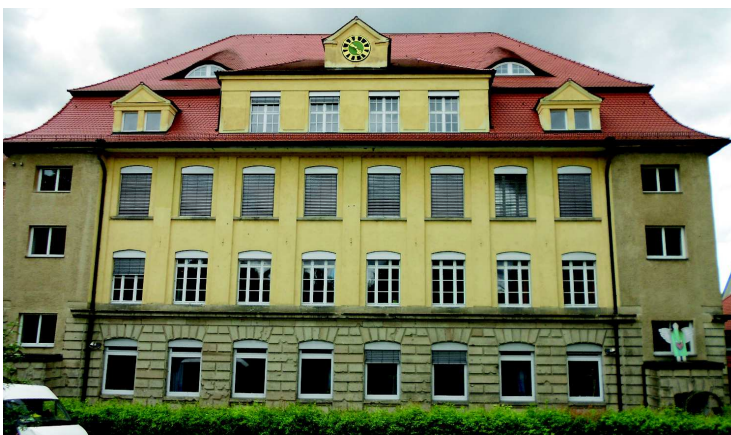
Der Natursteinbereich der Pestalozzischule im Sockel besteht aus Stubensandstein, er ist als Bossenmauerwerk mit Randschlag ausgeführt. Die Südfassade dieses Gebäudes weist Kriegsspuren auf, die, soweit sie den Stein nicht nachhaltig schädigen, als Zeitzeugnis erhalten werden sollen.

Südostansicht der Pestalozzischule

Ursache vieler Fehlstellen sind Einschusslöcher in Folge von Kriegseinwirkungen aus der Zeit des 2. Weltkriegs, vor allem an der Südostseite der Pestalozzischule. Lagerhafte wie auch richtungslose Risse wurden über die gesamten Fassadenflächen verteilt festgestellt. Die Risse reichen stellenweise verhältnismäßig tief, so dass eine Gefährdung durch herausbrechende Teile nicht ausgeschlossen werden kann. Die Ursache für die Rissbilder ist oft petrografisch durch schlechter zementierte Mineralgefüge oder verwitterungsanfälligeren Gesteinskomponenten zu begründen.

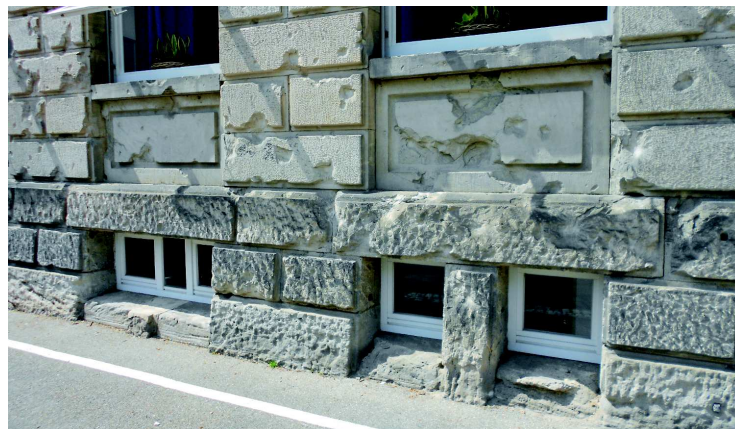
*Pestalozzischule, Südostfassade, Einschusslöcher werden als Zeitzeugnis erhalten*
